山小屋のし尿処理及び再生可能エネルギー利用に係る実証実験

「太陽光と風力のハイブリッド発電装置を活用した浄化槽でのし尿処理実証実験」

神稻建設株式会社

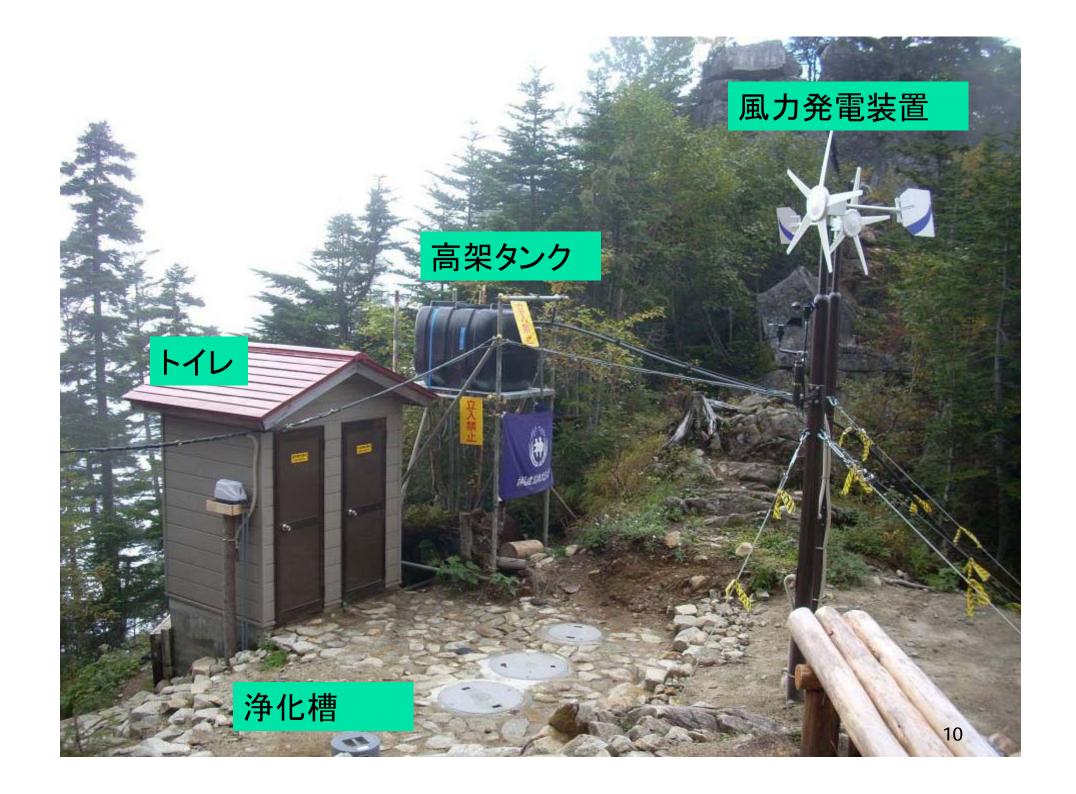
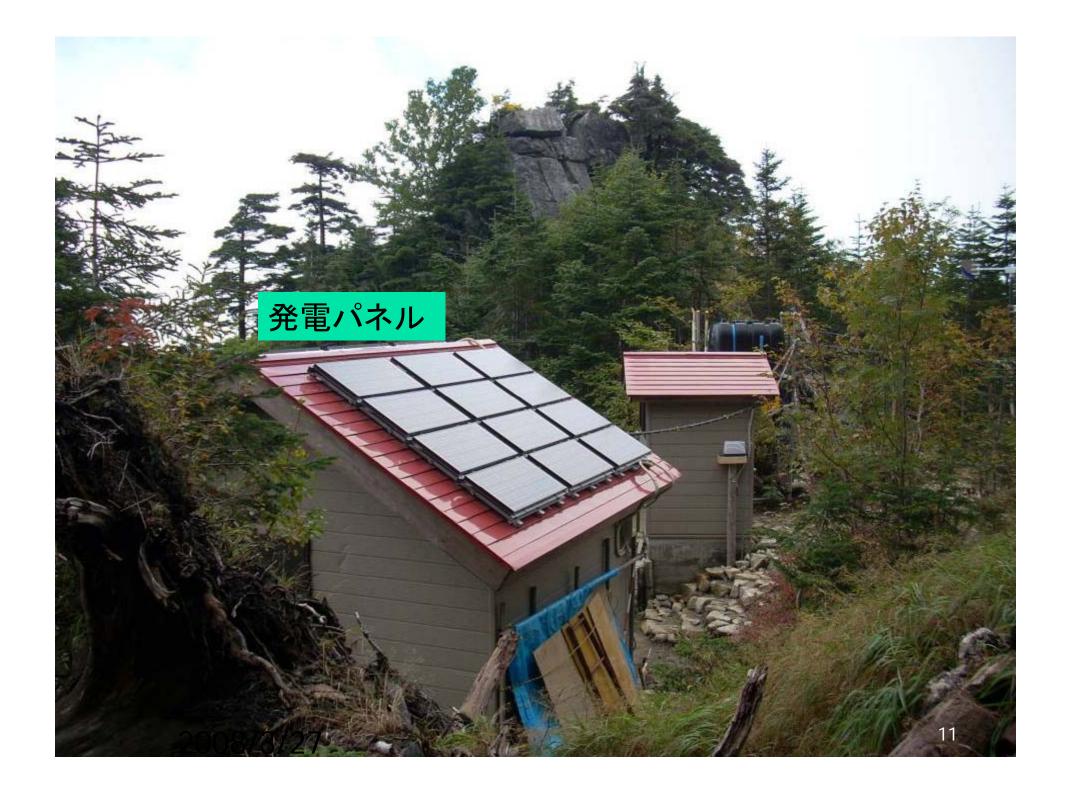
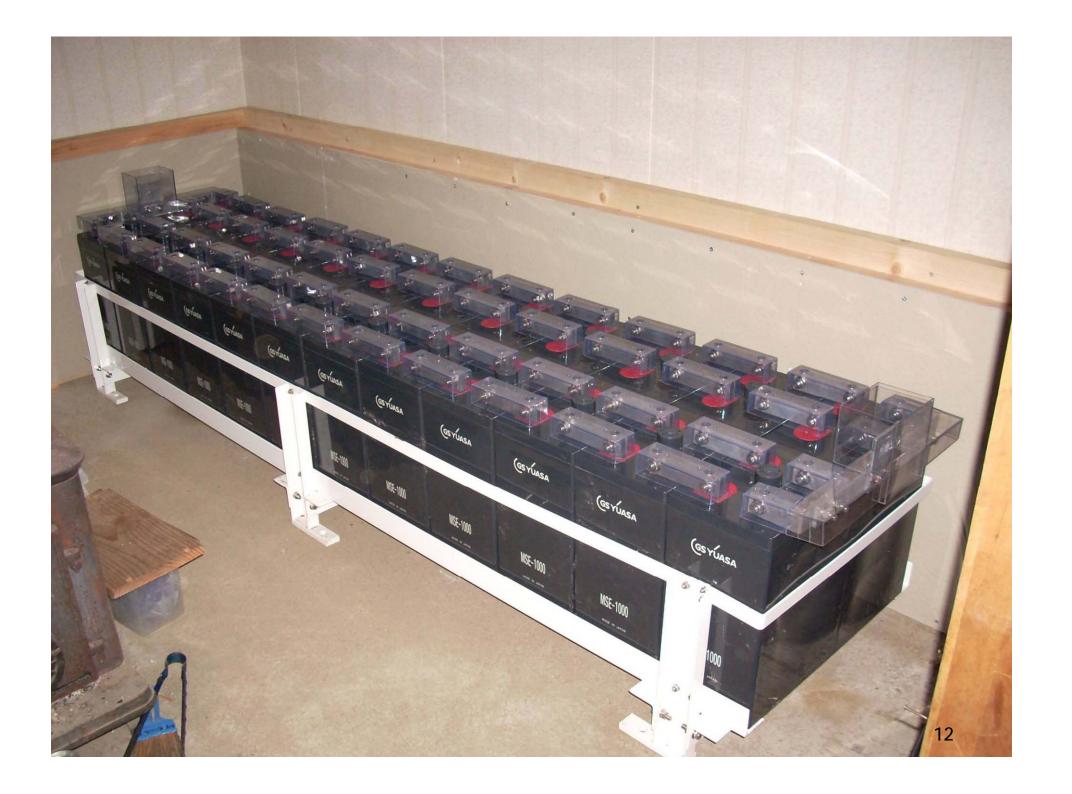
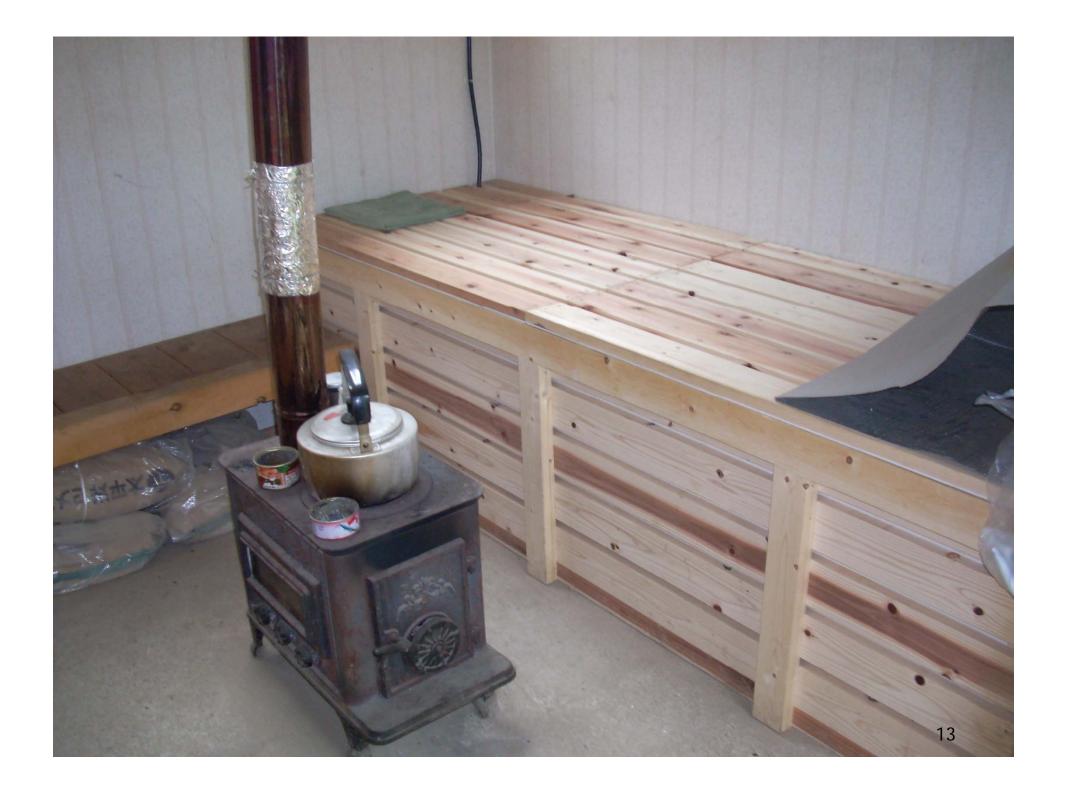
設備について(1)

- 風力発電装置の設置
 - 風力発電機ニッコー製NWG-200発電能力200wを2台設置。
- 太陽光発電装置の設置
 - 発電パネル、シャープ製NE-80L6Hを北側屋根6枚、南側屋根12枚合計18枚設置。
- 蓄電装置の設置
 - 無水バッテリー、ユアサ製MSE1000 1000Ah×12台設置。
 - 耐火構造のベンチ兼用カバーを設置。
- 高架タンク・給水配管の設置
 - 高架タンク800%容量を既存便所横に鋼管でタワーを組建て上部に据えつけた、配管途中に量水器を設置した。
- 制御装置の設置
 - 風力発電コントローラ・太陽光発電コントローラ・インバータ・タイマー・データー集積等の制御ボックスを設置。

- 太陽光及び風力発電について
 - 環境負荷の少ない自然エネルギーの利用
 - 発電機は、無人の避難小屋なので管理ができない
 - 無日照時の電力確保としての太陽光・風力の併用
- 使用電力量より施設の規模について
 - 最大消費電力を78Wと想定(メーカー公称2割増)
 - 45/60分の間欠運転で24時間
 - 発電設備
 - ソーラーパネルの枚数16枚(80W)
 - 風車200W×2台
 - 損失係数を考慮して決定
 - 電池は5日間の無風無日照を想定して1,000Ahを12台
 - 放電深度と保守率を考慮して決定

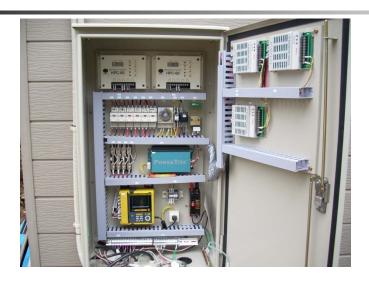
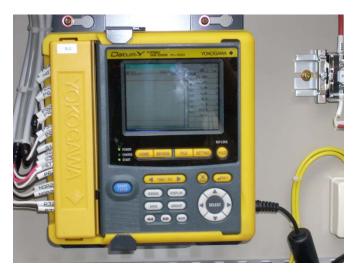
制御装置の設置

- 防水型屋外設置制御盤
 - 太陽光発電コントローラ
 - 風力発電コントローラ
 - インバータ
 - タイマー
 - データー集積機

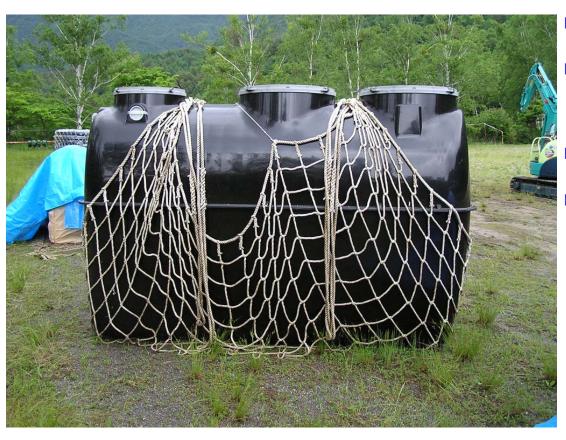
浄化槽について

- 日立ハウステック製
- KBR1-5型 (DCPD製)
- 高度処理型5人槽
- JIS算定基準ではなく 過去の山小屋の利用 簿より利用人員の把 握をして、負荷量で人 槽算定を行った。

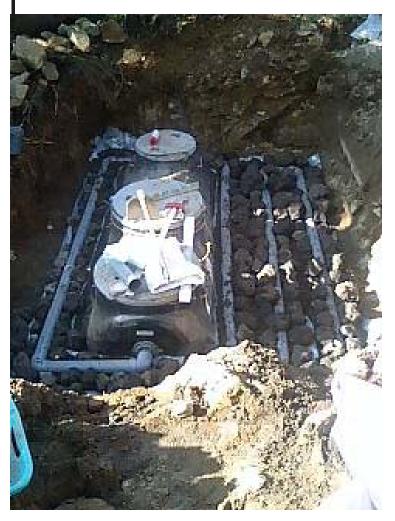
トレンチ配管(放流配管)の布設

■ 有孔管を12m布設し、 管廻りに多孔質の溶 岩石・木炭を敷き詰 めて埋め戻し、接触 断面積を増やし好気 性菌の繁殖環境を整 えた。

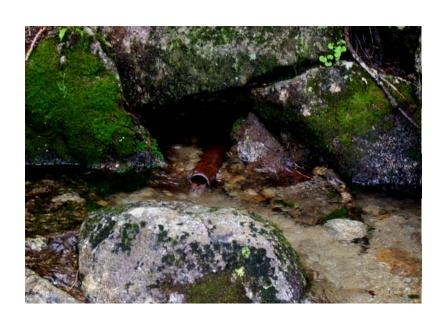
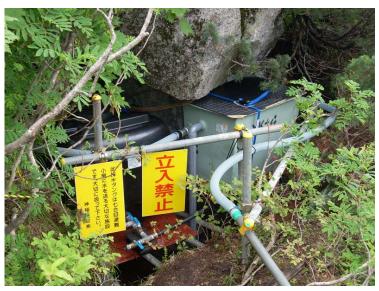
集水設備

- 集水場所は八合目水場
- 通年湧水がある
- 砂塵器200%容量・貯水タンク800%容量を設置した。

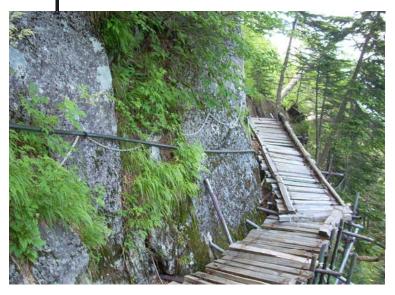
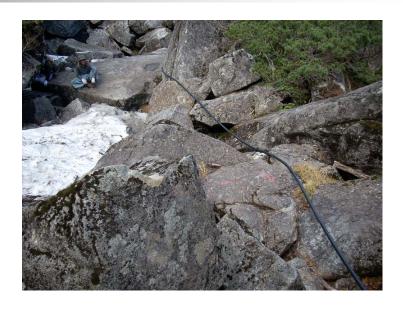
導水設備

- 林野庁の許可を得て登山道沿いに八合目から七合目まで 立木等に紐で結び固定し導水管を布設
- 二層ポリエチレン管Φ25を岩場に引いた状況

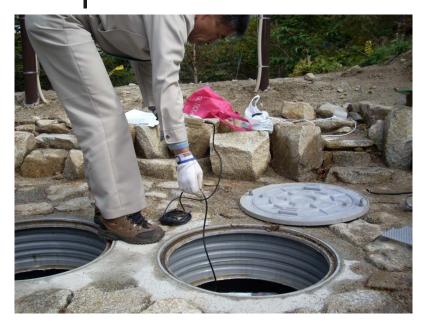
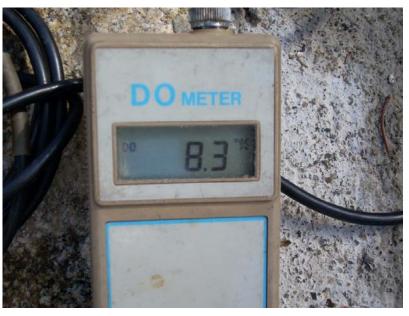
浄化槽点検の様子

•DO(溶存酸素)の測定状況

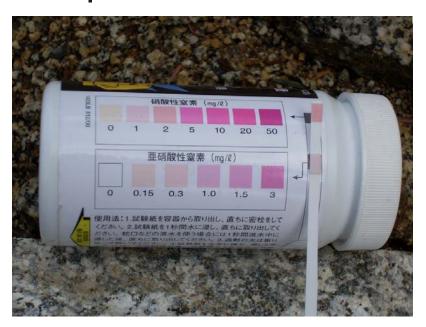
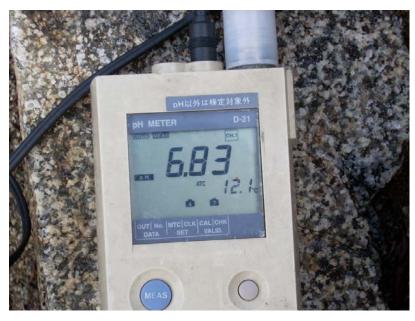
浄化槽点検の様子

•亜硝酸およびpHの測定状況

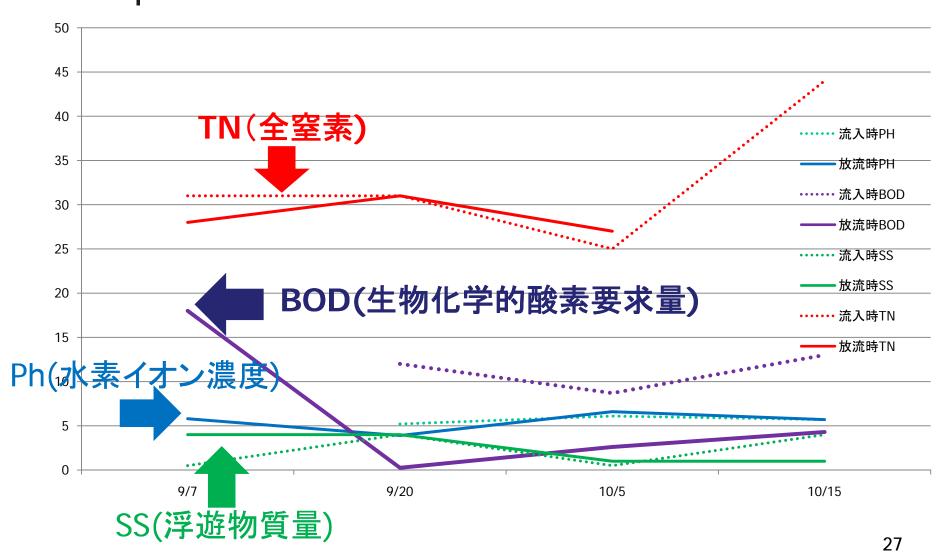
水質検査結果

- 流入水(汚物)のBODは、利用人数が少なかった事により、8.7~13mg/Iで設計値(浄化槽の能力 200mg/I)より著しく低かった。
- 放流水のBODは、0.5~4.3mg/ポ以下で、 目標値(20mg/I)より著しく低かった。
- 流入水に対する放流水のBOD除去率は、67-96%であった。
- 放流水のSSも、4mg/I以下で、目標値(15mg/I)を下回った。
- 放流水のTNは、流入水の値と比べ減少は認められなかった。

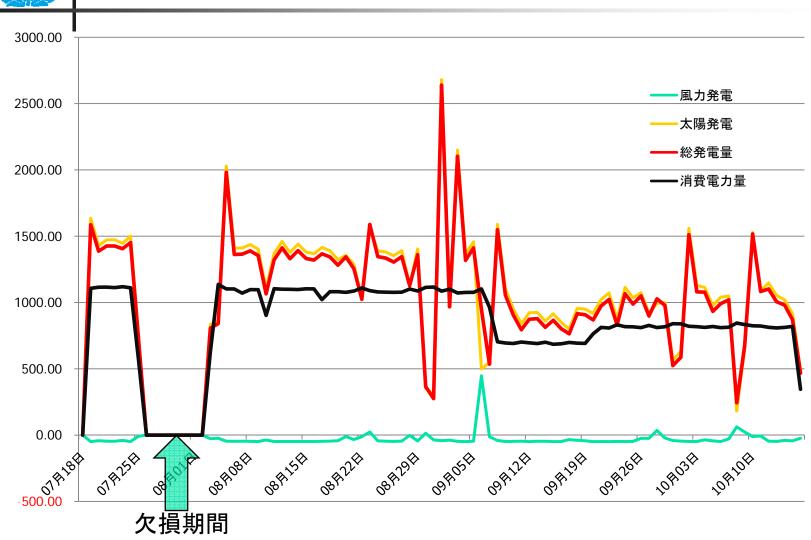
ハイブリッド発電の状況

- 風力発電は調査期間中、数日プラスに記録された。
- 点検保守時において終日、風車が勢い良く回転する事は確認出来なかった。
- 太陽光発電は調査期間中毎日記録された。
- 北側屋根に6枚、南側屋根に12枚設置したが、木曽駒ケ岳の西側に位置する為、太陽光は北側パネルに早くから当たり、10時過ぎから南側パネルに当たる状態であった。
- 発電量は、パネル面積南北比2:1に対し、太陽光照射 角度等の違いから面積比と同じ発電量ではなかった。

- ■風力発電
 - 風力不足から十分な発電を得られなかった。
 - ■風力事前調査が設置には必要。
- ■太陽光発電
 - 安全係数が反映され必要電気量を確保出来た。
 - 屋根の日向、角度が良好ならばコンパクト化可能。
